# IMMEUBLE HAUSMANNIEN & ASSIMILÉS 1850 - 1914

CONTEXTE | URBANISME  
HISTOIRE | ÉCONOMIE

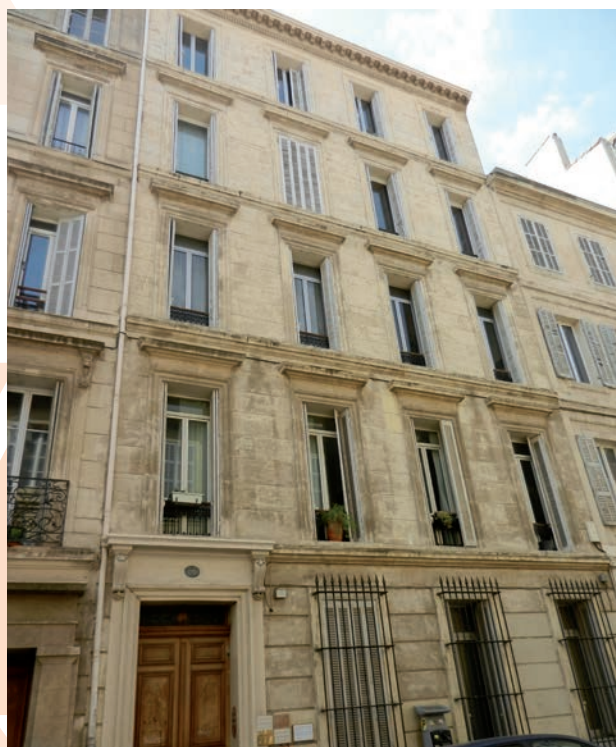
Immeuble urbain dans tissu urbain dense, conçue comme immeuble de rapport dès son origine, souvent avec une stratification sociale suivant les étages.

Aligné sur rue, entre mitoyen ou immeuble d'angle, cour arrière de service.

Gabarit R+3 à 5 + combles.

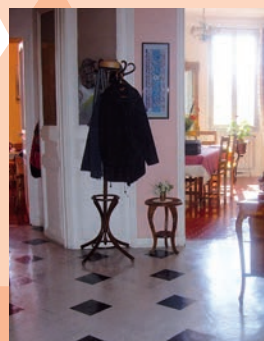
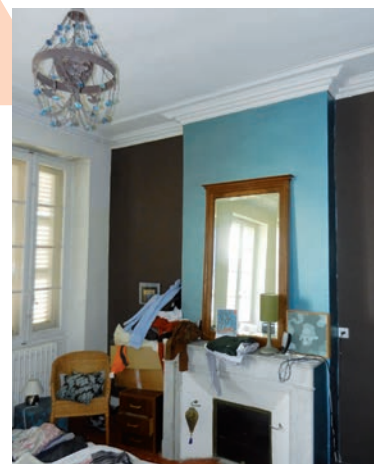
- ▀ décor important en façade sur rue (modénature d'encadrement de baies, bandeau d'étage, balcon...);
- ▀ à l'intérieur des logements : plafonds plâtre moulurés, parquets, cheminées, lambris...

Pierres de taille et maçonnerie de moellons (façades arrières), refends en même matériaux que les façades, ou constitués d'une simple cloison, cloisons en briques ou galandage bois et briques

Structure bois, combles à la Mansart - tuiles, ardoises ou zinc

Escaliers balancés à jour central, revêtement pierre ou terre cuite + serrurerie de rampe- éclairée par puits de lumière (verrière)

Bois - fenêtres simple vitrage + volets battants extérieurs (persiennes ou pleins)
